ANÁLISIS DE UNA JUNTA EXPERIMENTAL DE COLUMNA Y VIGAS DE CONCRETO ARMADO-COLUMNA DE ACERO PARA PÓRTICOS UTILIZANDO CORRELACIÓN DE IMÁGENES DIGITALES

ANALYSIS OF AN EXPERIMENTAL COMPOSITED JOINT OF RC COLUMN AND BEAMS-STEEL COLUMN FOR FRAMES USING CORRELATION OF DIGITAL IMAGES

Nelson López¹, Ronald Ugel², Reyes Indira Herrera³

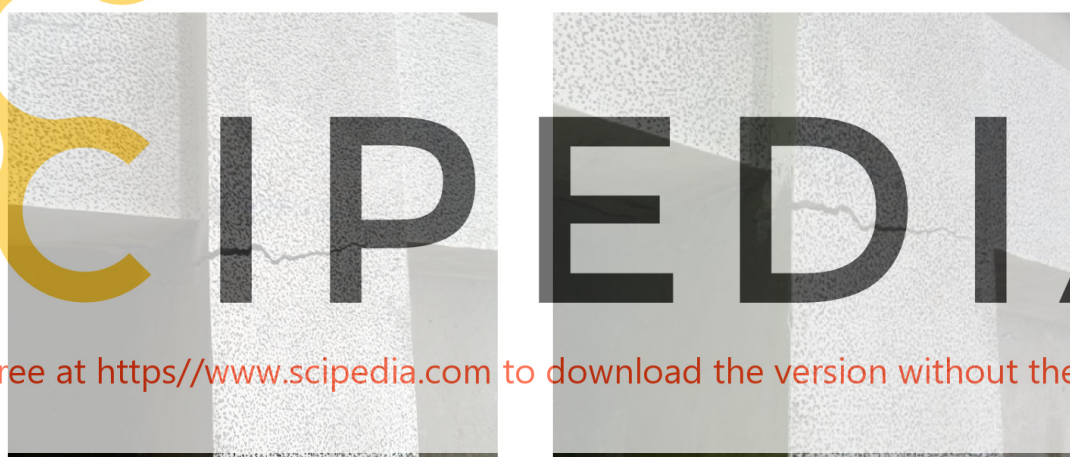
El agrietamiento se hizo visible en la probeta desde el instante de tiempo $t = 4066$ s, $t = 4375$ s y $t = 5001$ s, generando la mayor falla para $t = 5001$ s, como se muestra en la Figura 7.

Figura 7. Agrietamiento debajo de las vigas de concreto. Fuente [1]

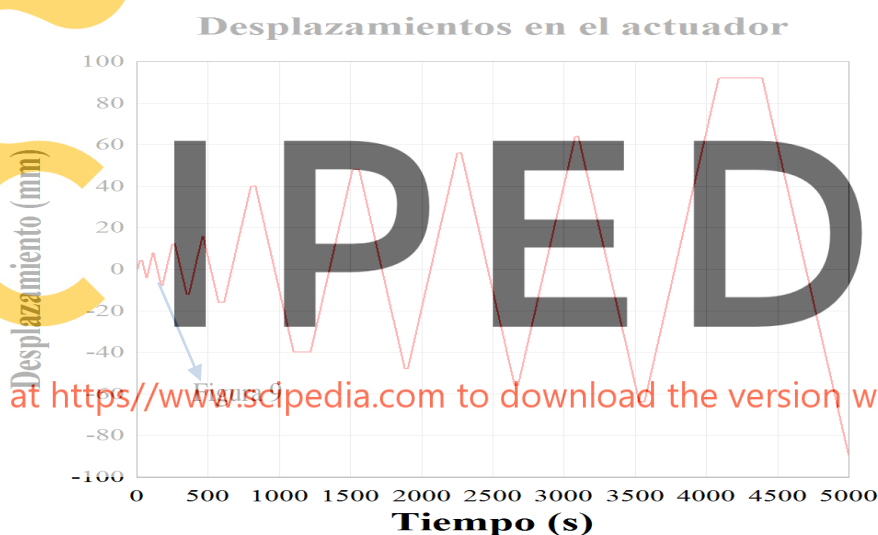
Figura 9. Desplazamientos para $t = 398$ s. Fuente [4]

Desplazamientos para $t = 398$ s. Para este instante, se observa según la escala de colores, que las vigas se trasladan, ya que las fronteras entre escalas de color son rectas verticales, y la columna de concreto, a nivel de la junta, presenta rotación ya que las fronteras entre escala de color se presentan inclinadas (ver Figura 9)

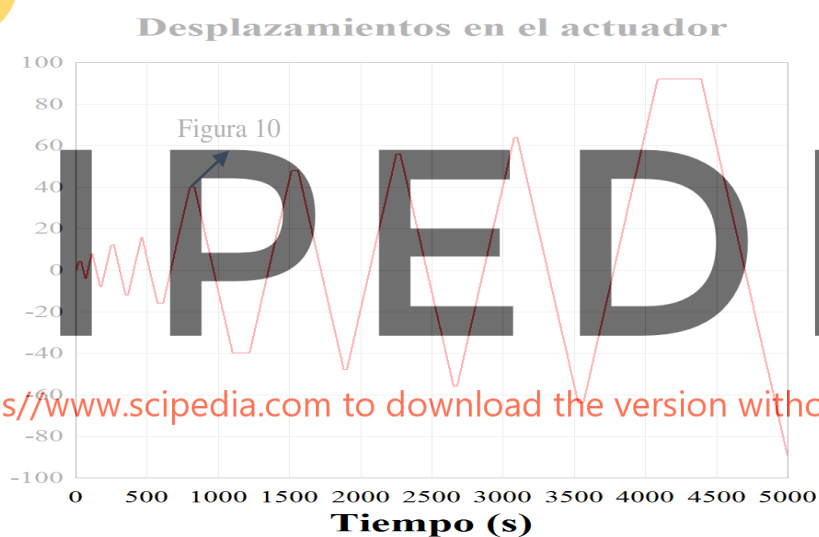
Figura 10. Desplazamientos para $t = 823$ s. Fuente [4]

Desplazamientos para $t = 823$ s. Aquí se observa que la viga izquierda presenta traslación, la columna a nivel de junta presenta rotación a la izquierda la viga derecha presentan rotación a la derecha, mientras que la viga izquierda solo se traslada (ver Figura 10)
